вул. Соборна, 6
Палац культури
Звіт з енергоаудиту

Назва проекту: **Палац культури**

Звіт: **Пакет 1 звіт**

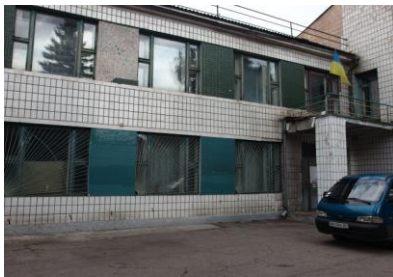
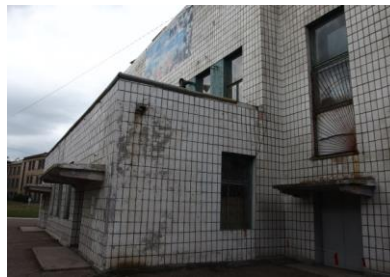
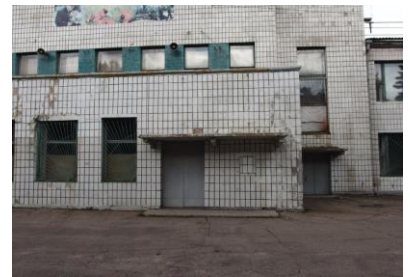
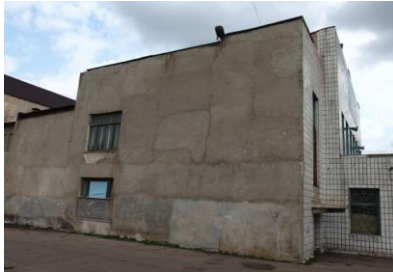
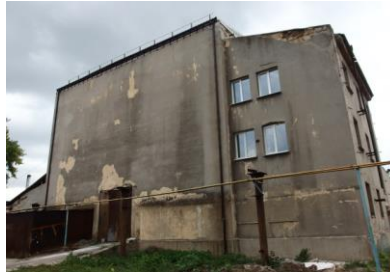
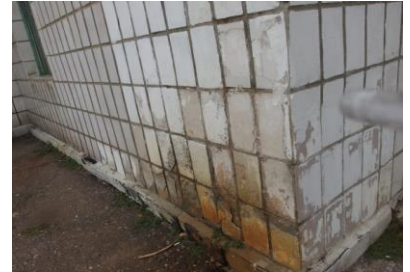
5.2.1 Стіни

Зовнішні стіни будівлі з порожнистої керамічної цегли, оштукатурені та пофарбовані з внутрішньої сторони та оздоблені керамічною плиткою із зовнішньої сторони, товщиною 0,8м.

При візуальному огляді стін виявлено руйнування (тріщини), замокання, висоли, корозійні пошкодження, просідання,

Загальна оцінка існуючого стану (поганий, задовільний, добрий)			поганий
Загальна площа (м ²)	1 969	Коеф теплопередачі U (середн.) (Вт/м ² К)	0,66

Конструкція стіни W1	Розчин вапняно-піщаний (0,02 м); Кладка з цегли керамічної порожнистої густиною 1400 кг/м ³ (0,76 м); Плити керамічні (0,02 м);				Теплоізоляція		відсутня	
Орієнтація	Пн	ПнСх	Сх	ПдСх	Пд	ПдЗ	З	ПнЗ
Площа стіни (м ²)		474,1		412,5		581,5		500,9
Конструкція стіни (W1,...)		W1		W1		W1		W1
Коеф.теплоперед. U (Вт/м ² К)		0,66		0,66		0,66		0,66

Стіни потребують додаткового обстеження та ремонту перед проведенням робіт з термомодернізації

На об'єкті виконується встановлення внутрішньої ізоляції мінеральною ватою сцени і глядацького залу, що робити категорично не допускається.

Внутрішня ізоляція приміщень змінює температурний режим всієї стіни. Якщо зовнішня стіна сильно промерзне під шаром ізоляції, то в цьому місці може почати утворюватися конденсат, що призведе до зволоження утеплювача. Відвологіт теплоізоляція вже не виконує ефективно своїх функцій. Також зростає небезпека появи цвілі і руйнування штукатурного шару.

Утеплення стін		
Середній коефіцієнт теплопередачі стін значно перевищує розрахунковий нормативний коефіцієнт теплопередачі $U_{tr1} = 0,3$ Вт/(м ² *К).		
$U, \text{Вт}/(\text{м}^2 \cdot \text{К}) = 0,66$	Площа стін 1969 м ²	Площа цоколю 626,115 м ²
<p>Пропонуємо утеплити стіни. Додаткова тепла ізоляція дозволить зменшити наднормові втрати тепла через стіни та покращити зовнішній вигляд будівлі. Обираємо утеплювач – мінераловатні плити.</p>

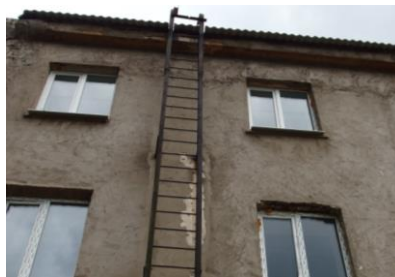
5.2.2 Вікна

13,2% в металопластикових рамах з подвійним склінням
87% в дерев'яних рамах з подвійним склінням

При візуальному огляді віконних конструкцій виявлені роботи по встановленню існуючих металопластикових вікон виконані не в повному обсязі, оскільки в місцях з'єднання віконних рам з стінами із зовнішнього боку відсутнє шпаклювання, а наявна тільки монтажна піна, яка руйнується під дією сонячної радіації, що призводить до витоків теплової енергії.

Загальна оцінка існуючого стану (поганий, задовільний, добрий)			поганий
Загальна площа (м ²)	350,70	Коеф теплопередачі U (середн.) (Вт/м ² К)	2,64

Вікна в закладі переважно з подвійним склінням та дерев'яними рамами. Середній коефіцієнт теплопередачі дерев'яних вікон будівлі перевищує розрахунковий нормативний коефіцієнт теплопередачі $U = 1,33 \text{ Вт}/(\text{м}^2\cdot\text{К})$.

$U, \text{ Вт}/(\text{м}^2\cdot\text{К}) = 2,64$ Площа дерев'яних вікон 304,352 м²

Пропонується виконати роботи з заміни існуючих вікон в дерев'яних рамах на металопластикові з подвійним склопакетом. Нові вікна дозволять зменшити наднормові втрати тепла та покращити зовнішній вигляд будівлі, проте вони майже не пропускають повітря з вулиці, яке проходить через щілини в старих дерев'яних рамах. Отже, необхідно забезпечити нормативний повітрообмін в приміщенні шляхом встановлення сучасних енергоефективних систем вентиляції або, щонайменше – відкриванням вікон. Пропонуємо вікна металопластикові двокамерні з паспортними даними на рівні не нижче $1,33 \text{ Вт}/\text{м}^2\cdot\text{К}$.

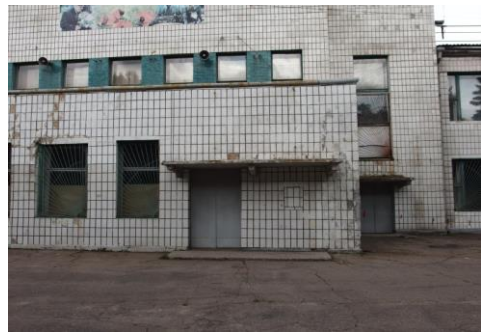
5.2.3 Двері

Двері центрального входу металеві.

При візуальному огляді дверей виявлено нещільності (між дверною коробкою і рамою) в існуючих дверях.

Загальна оцінка існуючого стану (поганий, задовільний, добрий)			задовільний
Загальна площа (м ²)	27,23	Коеф теплопередачі U (середн.) (Вт/м ² К)	3,00

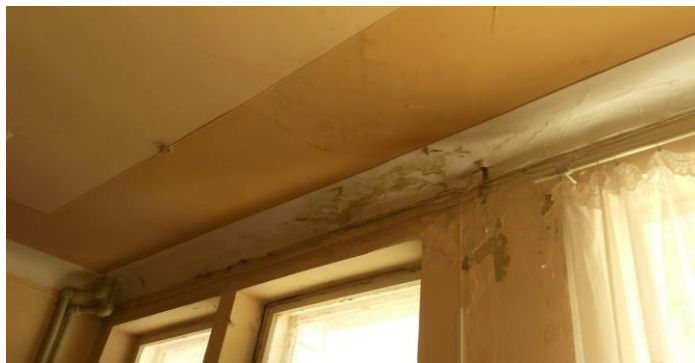
5.2.4 Дах

Дах скатний

При візуальному огляді конструкцій виявлено протікання даху.

Загальна оцінка існуючого стану (поганий, задовільний, добрий)			незадовільний
Загальна площа (м ²)	1883,817	Коеф теплопередачі U (середн.) (Вт/м ² К)	0,60

Конструкція даху	ЖБ плита перекриття пустотіла (0,22 м); Розчин цементно-піщаний (0,05 м); Гравій керамзитовий (0,1 м);	Теплоізоляція	відсутня
------------------	--	---------------	----------

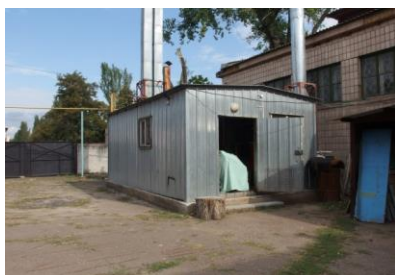
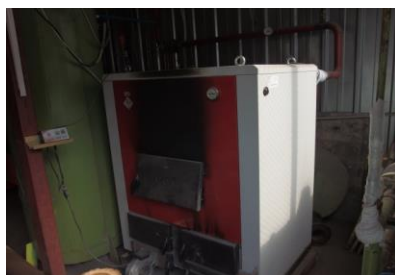
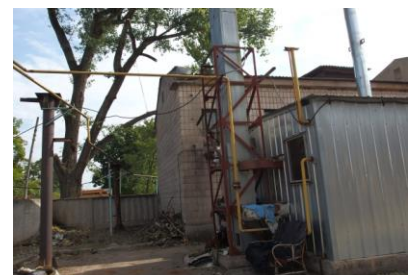
5.3 Система опалення

Система тепlopостачання 2-х трубна, схема підключення системи опалення до теплових мереж залежна. Ізоляція частини трубопроводів, прокладених в неопалювальному просторі, в поганому стані або відсутня.

Двотрубна. Система не налагоджена. Відсутні балансувальні клапани на стояках (горизонтальних вітках) системи

Опалювальні прилади - чавунні радіатори та конвектори без терморегуляторів.

На даний момент котельня не працює. Будівля не опалюється. Експертний висновок по котельні в додатку 1.

Система розподілу	Двотрубна. Система не налагоджена. Відсутні балансувальні клапани на стояках (горизонтальних вітках) системи
Повна потужність, система розподілу (кВт)	351
К.К.Д./Стан системи розподілу	0,97
Матеріал труб	сталь
Збалансована система розподілу	ні
Балансувальні крани	ні
Теплоносій	вода
T1/T2 (°C)	90/70
Стан (наявність) теплової ізоляції	10%
