**вул. Соборна, 4
Палац спорту**

Звіт з енергоаудиту

Назва проекту: **Палац спорту**

Звіт: **Пакет 1 звіт**

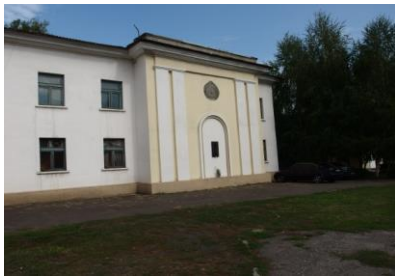
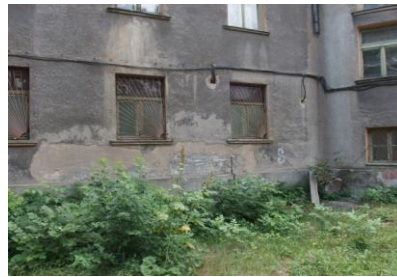
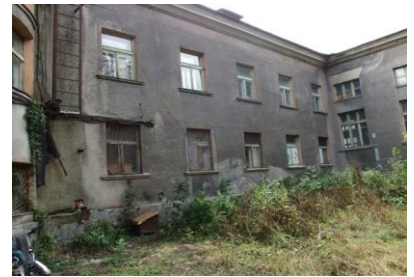
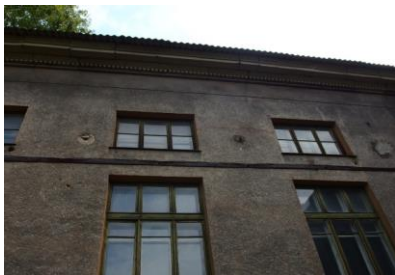
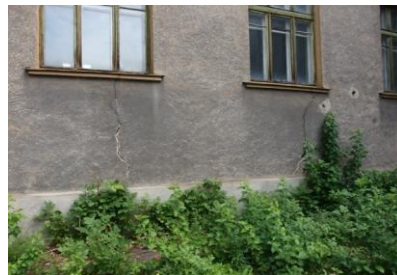
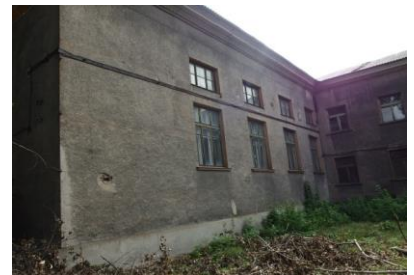
5.2.1 Стіни

При візуальному огляді стін виявлено руйнування (тріщини), руйнування зовнішнього декоративного оздоблення, просідання.

Загальна оцінка існуючого стану (поганий, задовільний, добрий)			поганий
Загальна площа (м ²)	1 206	Коеф теплопередачі U (середн.) (Вт/м ² К)	1,11

Конструкція стіни W1	Розчин вапняно-піщаний (0,02 м); Кладка цегляна з повнотілої цегли силікатної (0,51 м); Розчин цементно-піщаний (0,03 м);				Теплоізоляція		відсутня	
Орієнтація	Пн	ПнСх	Сх	ПдСх	Пд	ПдЗ	З	ПнЗ
Площа стіни (м ²)		338,8		265,9		300,9		300,4
Конструкція стіни (W1,...)		W1		W1		W1		W1
Коеф.теплоперед. U (Вт/м ² К)		1,11		1,11		1,11		1,11

Стіни потребують додаткового обстеження та ремонту перед проведенням робіт з термомодернізації

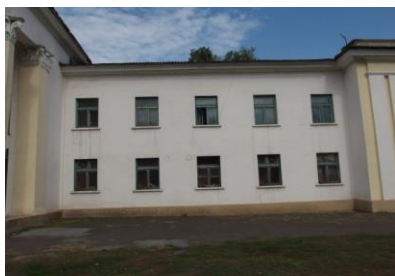
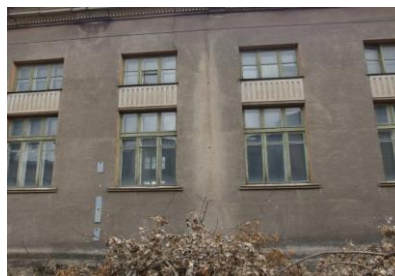
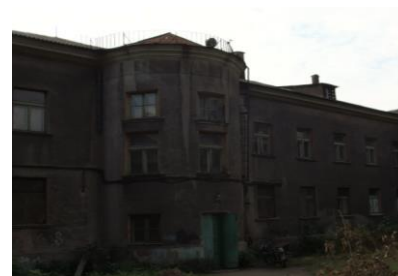
5.2.2 Вікна

Загальна оцінка існуючого стану (поганий, задовільний, добрий)			поганий
Загальна площа (м ²)	537,70	Коеф теплопередачі U (середн.) (Вт/м ² К)	2,70

Орієнтація	Розмір (а x b)	Площа одного м ²	Кількість шт	Загальна площа м ²	Тип матеріалу (Д, П,...)	Тип заскління	Коеф. т.п., U Вт/м ² К
ПнСх	2x2,3	4,6	22	101,20	Д	Подвійне скління	2,70
ПнСх	2x1,3	2,6	11	28,60	Д	Подвійне скління	2,70
ПнСх	1,4x2	2,8	5	14,00	Д	Подвійне скління	2,70
ПдСх	2x2,3	4,6	24	110,40	Д	Подвійне скління	2,70
ПдЗ	2x2,3	4,6	11	50,60	Д	Подвійне скління	2,70
ПдЗ	2x1,3	2,6	11	28,60	Д	Подвійне скління	2,70
ПнЗ	2x2,3	4,6	43	197,80	Д	Подвійне скління	2,70
ПнЗ	1,3x1	1,3	5	6,50	Д	Подвійне скління	2,70
Всього				537,70	Усереднений коефіцієнт теплопередачі U Вт/м ² К		2,70

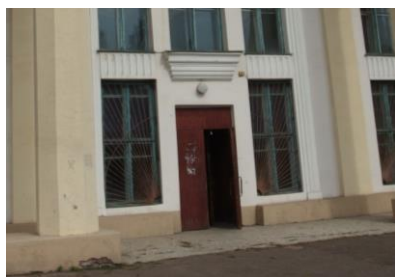
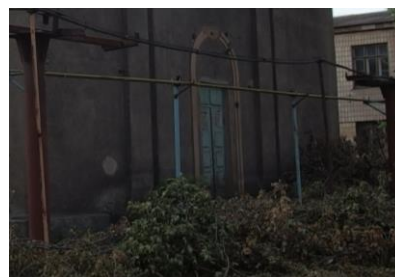
5.2.3 Двері

Загальна оцінка існуючого стану (поганий, задовільний, добрий)		задовільний	
Загальна площа (м ²)	14,07	Коеф теплопередачі U (середн.) (Вт/м ² К)	2,34

Орієнтація	Розмір (а x b)	Площа одного м ²	Кількість шт	Загальна площа м ²	Тип матеріалу (Д, П,...)	Тип рами (О, Пд)	Тип заскл. 1,2зас	Надход. від сонячн. рад.	Коеф. т.п., U Вт/м ² К
ПнСх	2,8x1,4	3,92	1	3,92	Д	О	-	-	3
ПнЗ	2,1x1,1	2,31	1	2,31	Д	О	-	-	3
ПнЗ	2,8x1,4	3,92	2	7,84	Д	О	-	-	3
Всього				14,07	Усереднений коефіцієнт теплопередачі U Вт/м ² К				2,34

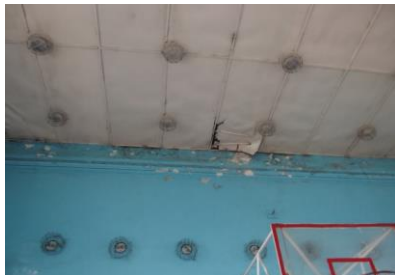
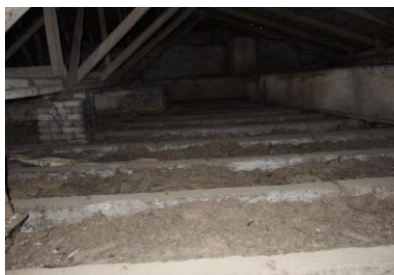
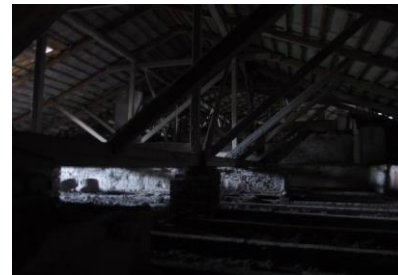
5.2.4 Дах

При візуальному огляді конструкцій виявлено протікання даху.

Загальна оцінка існуючого стану (поганий, задовільний, добрий)		поганий	
Загальна площа (м ²)	1459,1	Коеф теплопередачі U (середн.) (Вт/м ² К)	0,85

Конструкція даху	ЖБ плита перекриття пустотіла (0,22 м); Розчин цементно-піщаний (0,05 м); Гравій керамзитовий (0,1 м);	Теплоізоляція	відсутня
------------------	--	---------------	----------

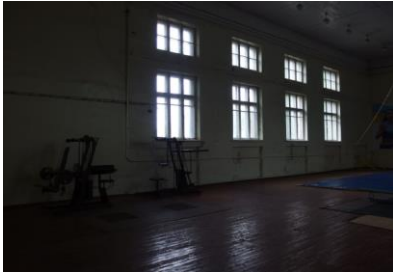
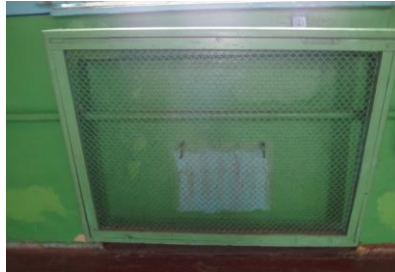
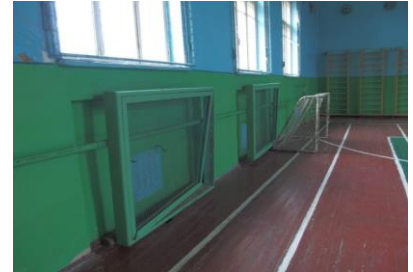
5.3 Система опалення

Теплопостачання / Вироблення теплоти	В дії, починаючи з (року)	1957
Тип системи	Котельня закритого типу з примусовою циркуляцією	
Енергоносії	вода

На даний момент котельня не працює. Будівля не опалюється

Система розподілу	Двотрубна (постійний гідралічний режим). Система не налагоджена. Відсутня балансувальна арматура на стояках (горизонтальних вітках) системи
Повна потужність, система розподілу (кВт)	322
К.К.Д./Стан системи розподілу	0,92
Матеріал труб	сталь
Збалансована система розподілу	ні
Балансувальні крани	ні
Теплоносій	вода
T1/T2 (°C)	90/70
Стан (наявність) теплової ізоляції	10%

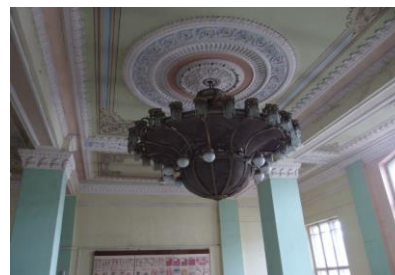
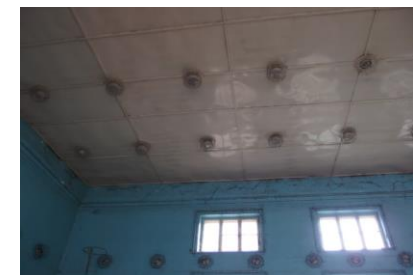
5.7 Система освітлення

Освітлювальні прилади	Потужн. Ламп (Вт)	К-сть ламп на світл. (шт)	Потужн. світл. (Вт)	К-сть світл. (шт)	Всього (кВт)	Тип управління/комент./ в дії з (рік)/стан
Лампи люмінесцентні	36	2	72	10	0,72	управління ручне
Лампи розжарювання	60	1	60	161	9,66	управління ручне
Всього				171	10,38

Всього, сер. питома потужність (Вт/м²)	4,5	Період роботи (год/тиждень)	43
Макс. питома потужність (Вт/м²)	4,9	Період роботи (тиждень/рік)	52

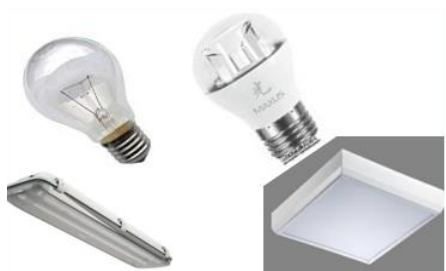
Реконструкція системи освітлення		
На сьогоднішній день в приміщеннях будівлях не дотримуються вимоги до рівня освітленості (згідно ДБН В.2.5-28-2006 «Природне і штучне освітлення»)		
Лампи розжарювання	161 шт.	Лампи люмінесцентні 20 шт.
<p>Пропонується зробити реконструкцію системи освітлення та встановити світлодіодні світильники для досягнення необхідного рівня освітленості в приміщеннях. Це дозволить в 2-4 рази зменшити електричне навантаження системи освітлення.</p>

Економія енергії:		4,97 кВт-год/м²рік
2130,3 м²		10 585 кВт-год/рік
2,01 грн./кВт-год		21 274 грн/рік
Інвестиції		
Всього інвестицій (В тому числі ПДВ (20%))	383 454	грн
В тому числі податки	63909	грн
ЕІО видатки на рік (+/-)	0	грн/рік
Чиста економія	21 274	грн/рік
Термін окупності	18,0	років
Економічний строк служби	20	років

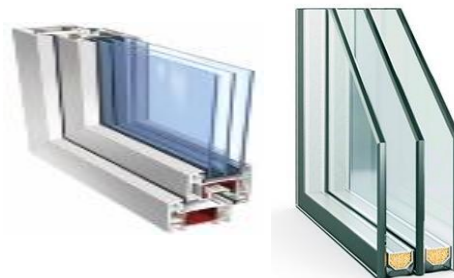
Заміна старих вікон на енергозберігачі

Вікна в закладі переважно з подвійним склінням та дерев'яними рамами. Середній коефіцієнт теплопередачі дерев'яних вікон будівлі перевищує розрахунковий нормативний коефіцієнт теплопередачі $U = 1,33 \text{ Вт}/(\text{м}^2\text{K})$.

Пропонується виконати роботи з заміни існуючих вікон в дерев'яних рамах на металопластикові з подвійним склопакетом. Нові вікна дозволять зменшити наднормові втрати тепла та покращити зовнішній вигляд будівлі, проте вони майже не пропускають повітря з вулиці, яке проходить через щілини в старих дерев'яних рамах. Отже, необхідно забезпечити нормативний повітрообмін в приміщенні шляхом встановлення сучасних енергоефективних систем вентиляції або, щонайменше – відкриванням вікон. Пропонуємо вікна металопластикові двокамерні з паспортними даними на рівні не нижче $1,33 \text{ Вт}/\text{м}^2\text{K}$.

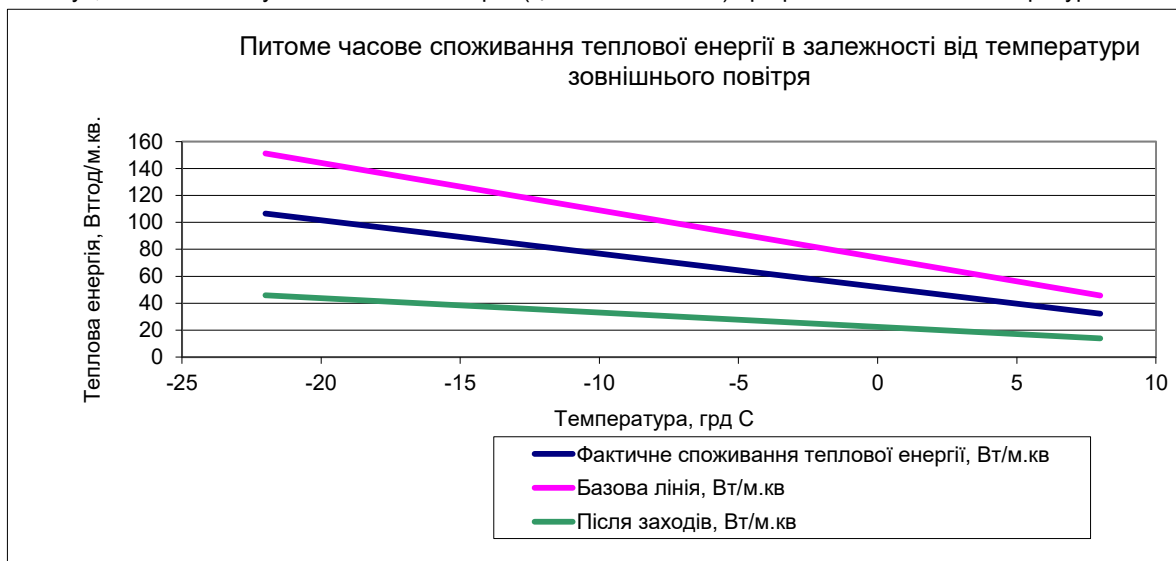
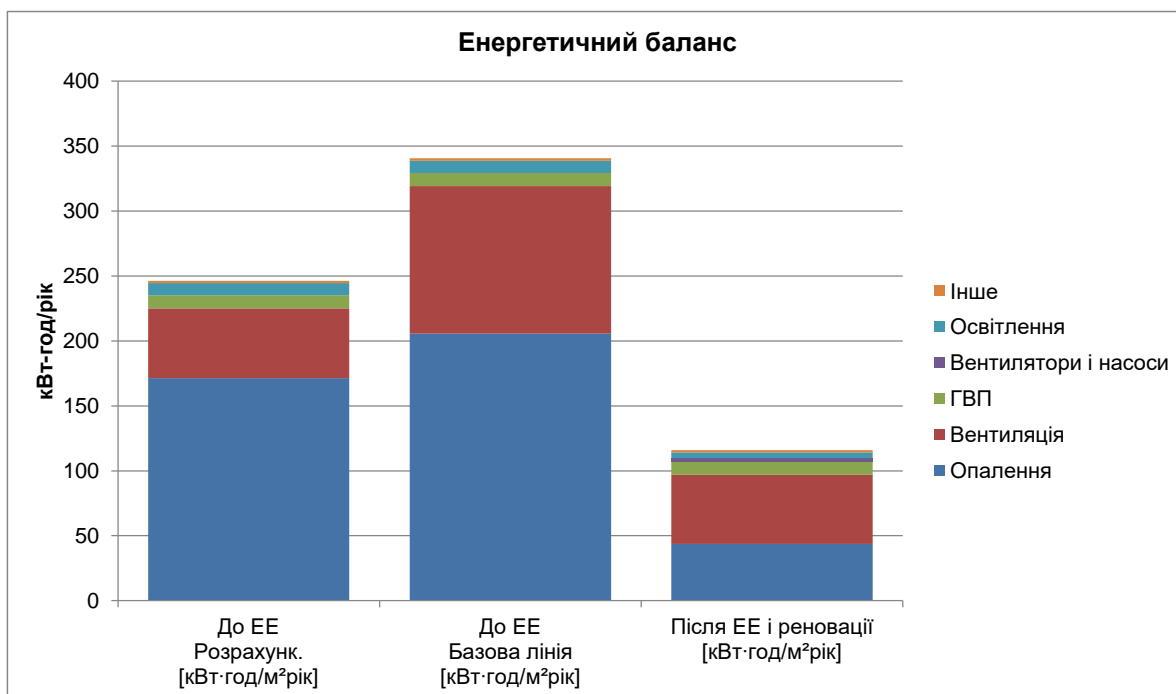
Основний інструмент системи енергомоніторингу – це діаграма «Енергія-Температура» (ЕТ). Кожна будівля має свою унікальну ЕТ-криву (лінія на діаграмі), яку можна установити для енергетичних розрахунків. ЕТ-діаграма включає ЕТ-криву і дані погодинних або щотижневих вимірів енергоспоживання при відповідній середній зовнішній температурі.

ЕТ-крива показує, яке повинно бути споживання енергії (цільове значення) при різній зовнішній температурі.
